UNDERHÅLLSPLAN

Brf Söderhus Malmö

qb3 projekt nr: 2022105

Malmö 2022-06-17

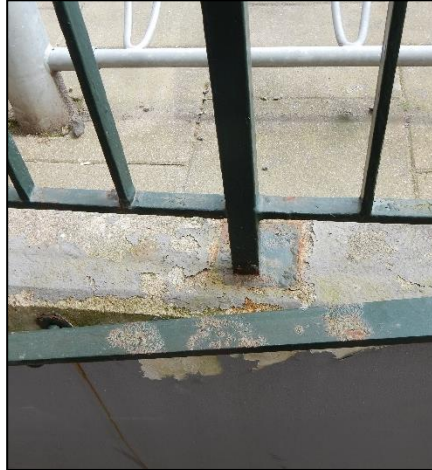
Skador på räcke och källartrappa

Källartrappor med betongskador i form av avskalningar samt rostskadade räcken, se ovan bild.

Källartrappor lagas med ny betong för att förhindra frostsprängningar. Lagning kan utföras med lagningsmetod Sto eller likvärdigt. Räcken skrapas och rostskyddsmålas för bibehållen livslängd. Vägg/sockel till källartrappor åtgärdas genom puts-lagning och målning.

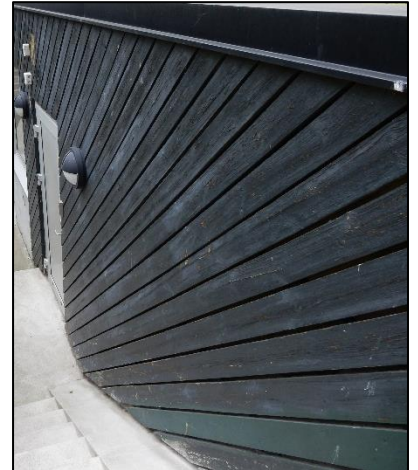
Uttjänt virke tillbyggnad tvättstuga

Tillbyggnad med tvättstuga och källarförråd med fasad av träpanel och puts. Förekommer uttjänt virke och mindre puts-skador på fasad.

Träpanel till tvättstuga/källarförråd ytbehandlas med jämna intervaller för att förhindra uttjänt virke som kan ge upphov till fukt-skador och röta i träet. Skadad träpanel byts ut. Putsfasad lagas med ny puts.

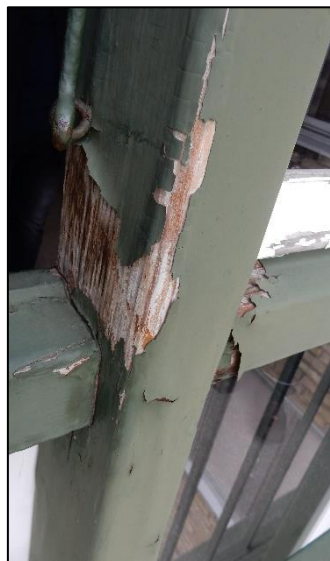
Början till fuktskador samt rostskador fönsterpartier med fransk balkong

Till trapphusen finns fönsterpartier och fönsterdörrar av trä med skador i form av färgflagningar och torrspäckor. Till fönsterpartier med franska balkonger noterades början till fuktskador samt rostskador på plåtdetaljer och räcken, se ovan bild.

Fönsterpartier och fönsterdörrar till trapphusen ses över och målas med jämna intervaller. Fönsterpartier med franska balkonger åtgärdas genom skrapning och målning för att förhindra fuktskador. Plåtdetaljer och räcken skrapas och rostskyddsmålas för bibehållen livslängd.

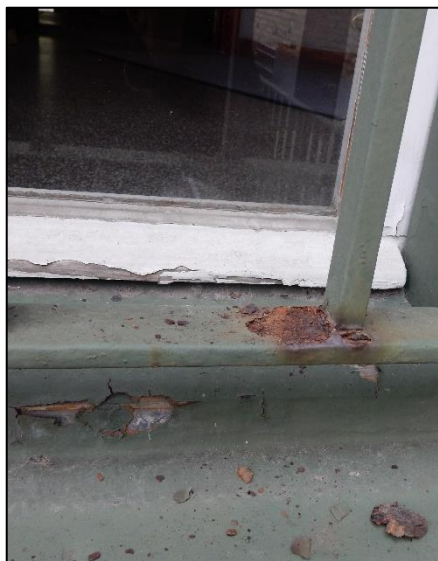
Fönsterdörr trapphus

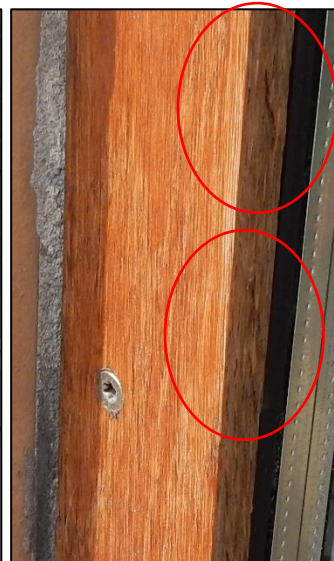
Träkarm med torrspäckor

Glaspartier tillhörande lokaler på bottenvåning noterades ha torrspäckor på karmar, se ovan bild.

Träkarmar till glaspartier tillhörande lokaler ytbehandlas för att förhindra fuktskador.

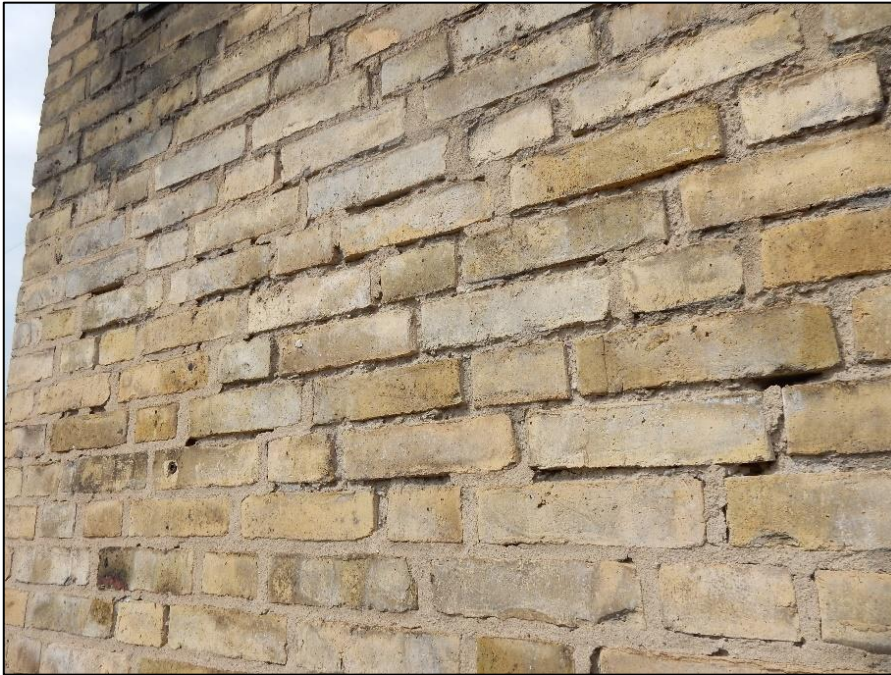
Fasad med fukt- och frostsador

Tegelfasad med fukt- och frostsador.

Fukt- och frostsador beror på fuktinträngningar i murverket, framför allt av slagregn. Frostsador inträffar när iskristaller bildas och tegel och fog inte klarar av expansionen av vattnet. Teglet "skivlar av" och fogbruket "mjölar sig" och tappar sin sammanhållande funktion.

Fasaden bör omfogas i sin helhet. Att endast omfoga delar av fasaden bedöms ej vara ekonomiskt försvarbart då skador förekommer utspjutt över hela fasaden.

I ekonomiska planen har vi medräknat omfogning av hela fasaden exkl. gavelfasad mot S. Förstadsgatan.

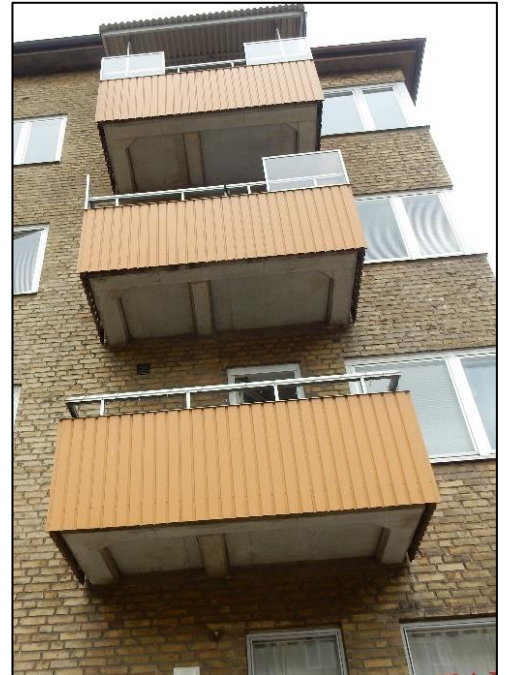
Balkonger från år 1991 med aluminiumräcken. Vid besiktningen kunde inga rostskador vid undersida/infästningar noteras.

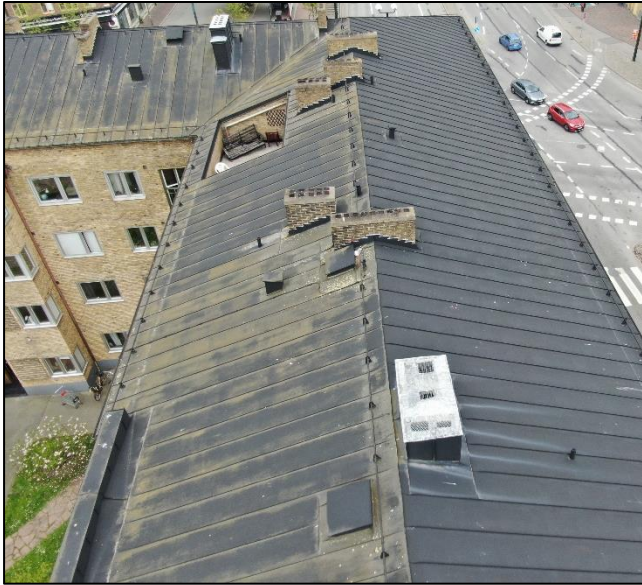
Tak med algpåväxt

Tak belagd med plåt från 2002. Algpåväxt på tak förekommer.

Taket bör i samband med omfogning fasad rengöras från alger. 2/3 av skorstenarna ses över och omfogas.

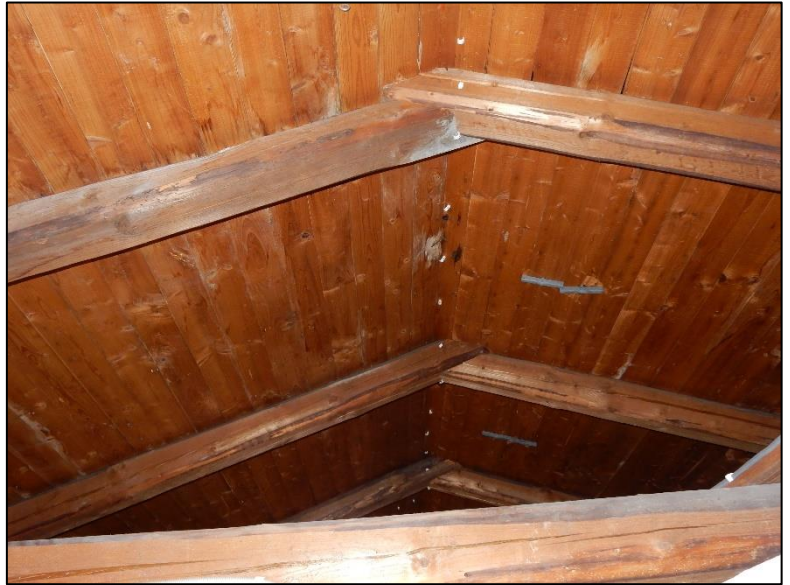
Råspont vind

Vind inredd med lägenhetsförråd. Förekommer missfärgningar på råspont till följd av tidigare läckage.

Missfärgningar på råspont bedöms ej utgöra någon risk för själva konstruktionen.

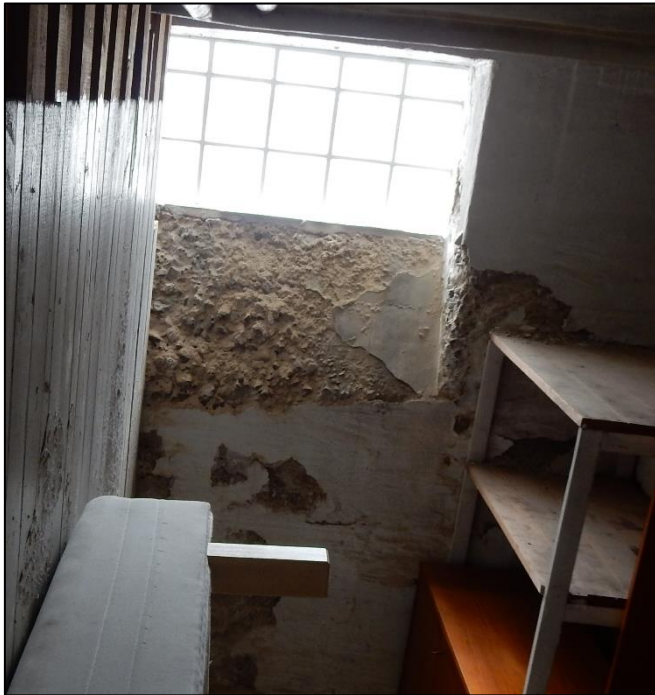
Källaryttvägg mot gata med putssläpp

Förekommer kraftigt putssläpp på källaryttväggar, mestadels mot gata. Detta indikerar på att fuktproblematik i källaren föreligger.

Källaryttväggar mot gata dräneras med isodrän för att komma åt den fuktproblematik som föreligger. Ca 2 år efter att dränering utförts omputsas källaryttväggar invändigt.

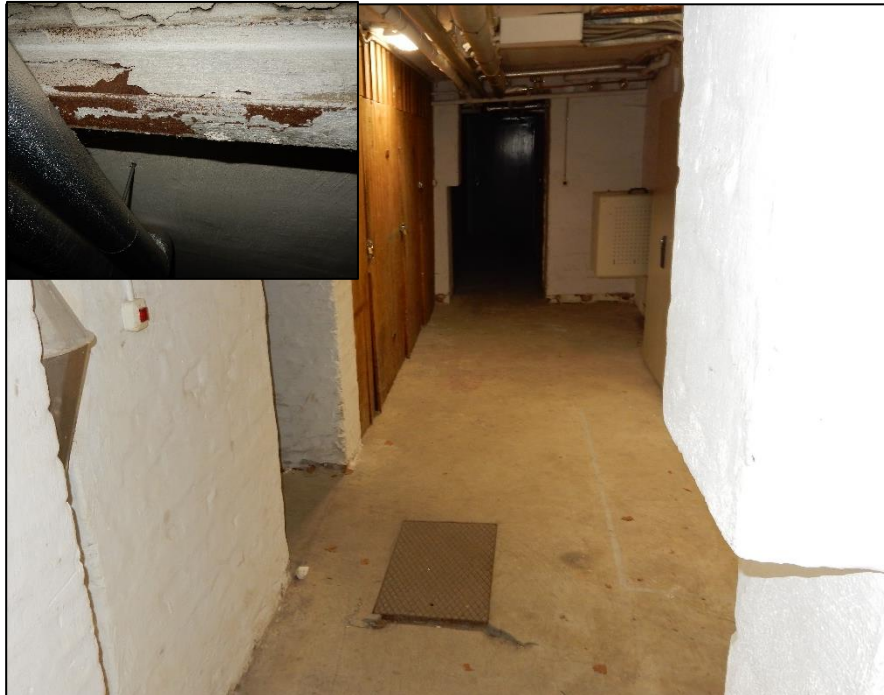
Balk med ytrost samt bild på källargång

Balkar med ytrost kunde noteras.

Balkar slipas och rostskyddsmålas.

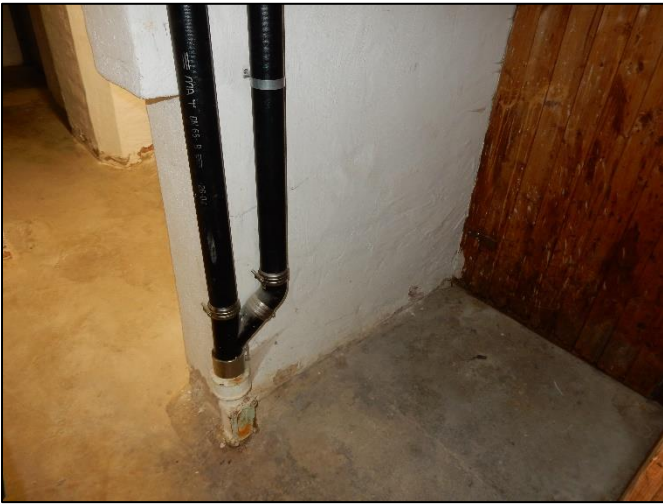
Spillvattenstammar inkl. stick till badrum relinade 2012. Stick till kök relinade 2004.

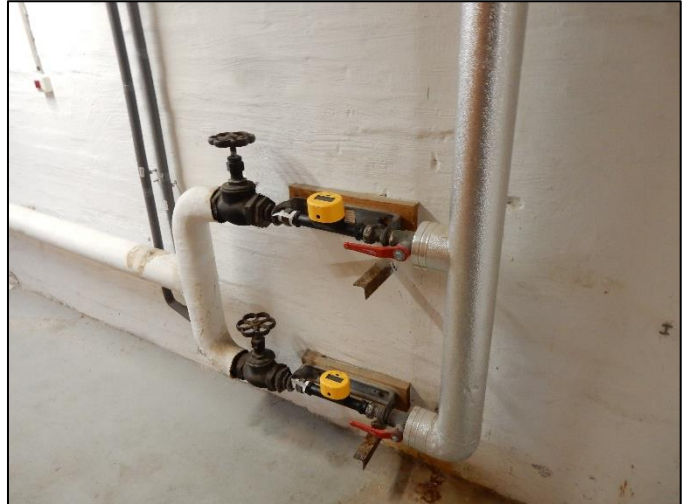
Vattenmätarkonsol

Tappvattenstammar är utbytta fram till vattenmätarkonsol i källare, se ovan bild. Tappvattenstam från vattenmätarkonsol och ut till kommunens ledning bedöms vara från byggår.

Tappvattenstam från vattenmätarkonsol och vidare ut till kommunens ledning byts ut i samband med dräneringsprojektet.
