UNDERHÅLLSPLAN

Brf Söderhus Malmö

qb3 projekt nr: 2022105

Malmö 2022-06-17

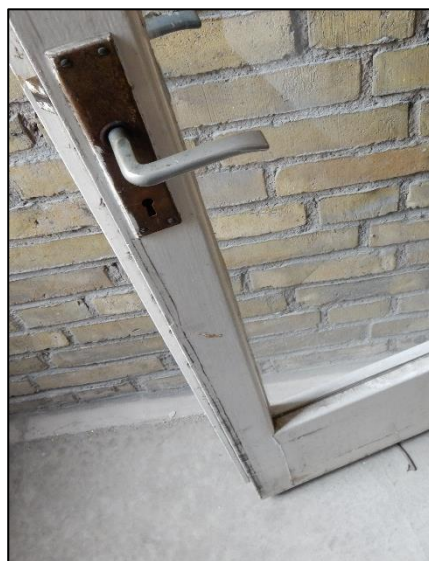
Början till fuktskador samt rostskador fönsterpartier med fransk balkong

Till trapphusen finns fönsterpartier och fönsterdörrar av trä med skador i form av färgflagningar och torrspäckor. Till fönsterpartier med franska balkonger noterades början till fuktskador samt rostskador på plåtdetaljer och räcken, se ovan bild.

Fönsterpartier och fönsterdörrar till trapphusen ses över och målas med jämna intervaller. Fönsterpartier med franska balkonger åtgärdas genom skrapning och målning för att förhindra fuktskador. Plåtdetaljer och räcken skrapas och rostskyddsmålas för bibehållen livslängd.
